# アルミめっき海洋構造物

# アルミめっき鋼管海水浸漬試験 (37年間)

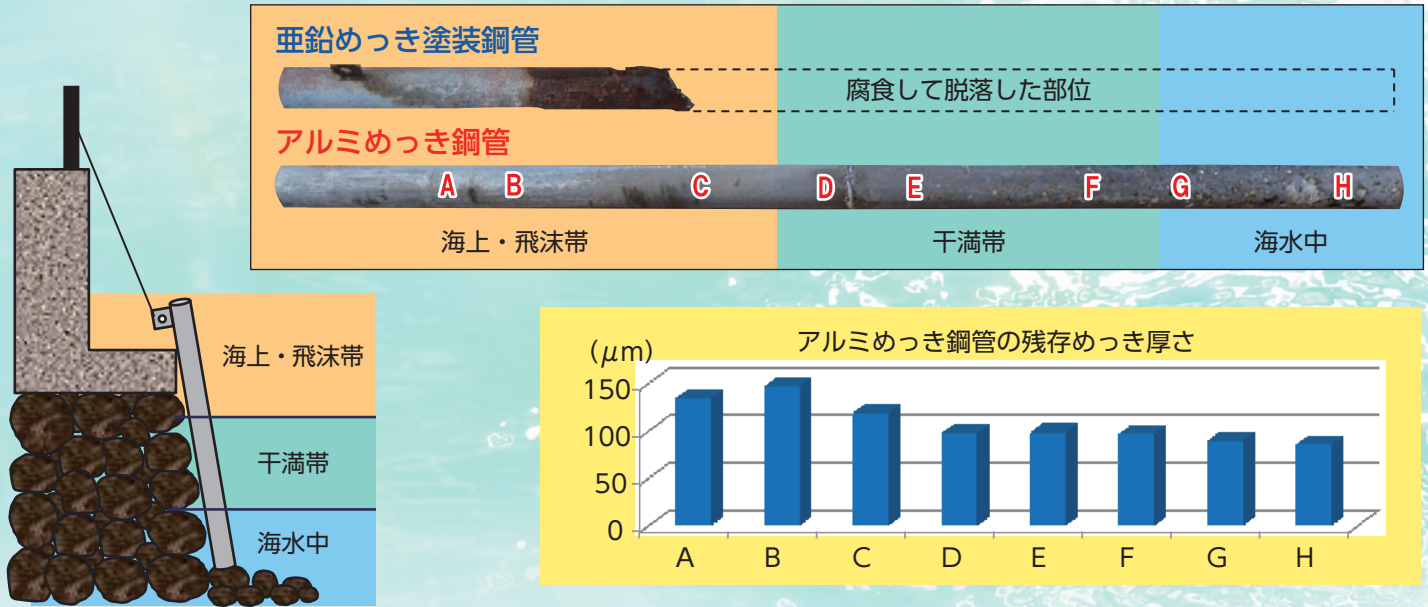
アルミめっき鋼管と亜鉛めっき塗装鋼管を岸壁に吊るし、海水中と干満帯と海上及び飛沫帯の各部位での腐食状態を観察した。

その結果、31年後の亜鉛めっき塗装鋼管は干満帯より下部の腐食が進み脱落していた。それに対し、37年後のアルミめっき鋼管は全部位でめっきが残っていた。

試験場所：福岡県北九州市若松区の洞海湾

試験体	アルミめっき鋼管 (HDA2)	亜鉛めっき塗装鋼管 (HDZ55)
素管	SGP-65A × 1870L	SGP-65A × 2200L
溶接	上から 950mm の位置に SUS304 系にて溶接	無し
塗装	無し	ラバロン船底 2 号赤錆の上にブルー塩化ゴム系有機防汚剤型船底塗料を塗装した
